“鲁荣渔 58895”

拍卖前船舶技术状况的检验报告

案件编号：CGMC180712-1

检验委托人：青岛海事法院
检验日期：2018-07-19

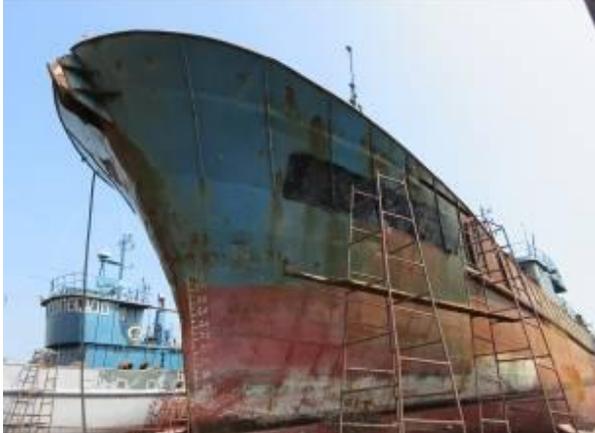
<p>船体首部</p>	<p>主甲板</p>

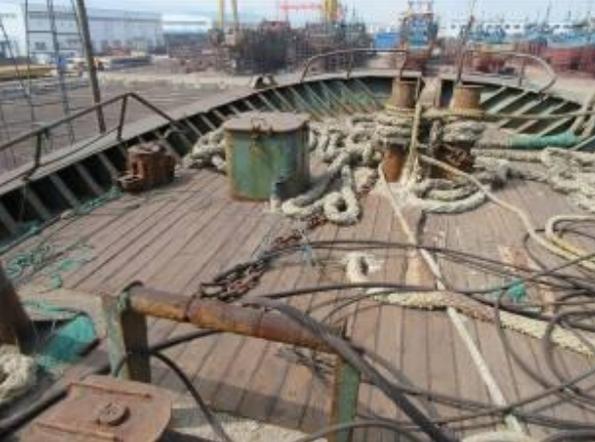
<p>艏甲板</p>	<p>艉甲板</p>

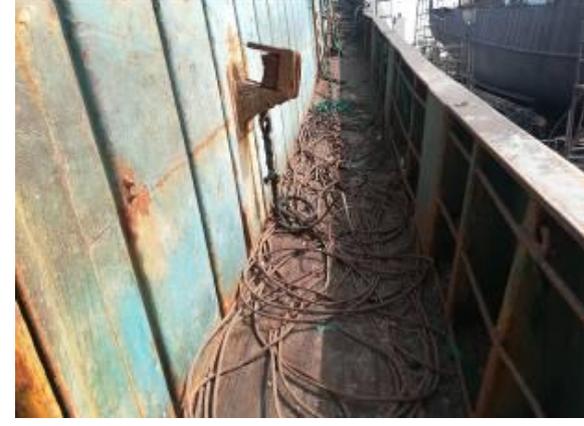
<p>生活区外甲板</p>	<p>驾驶台甲板</p>

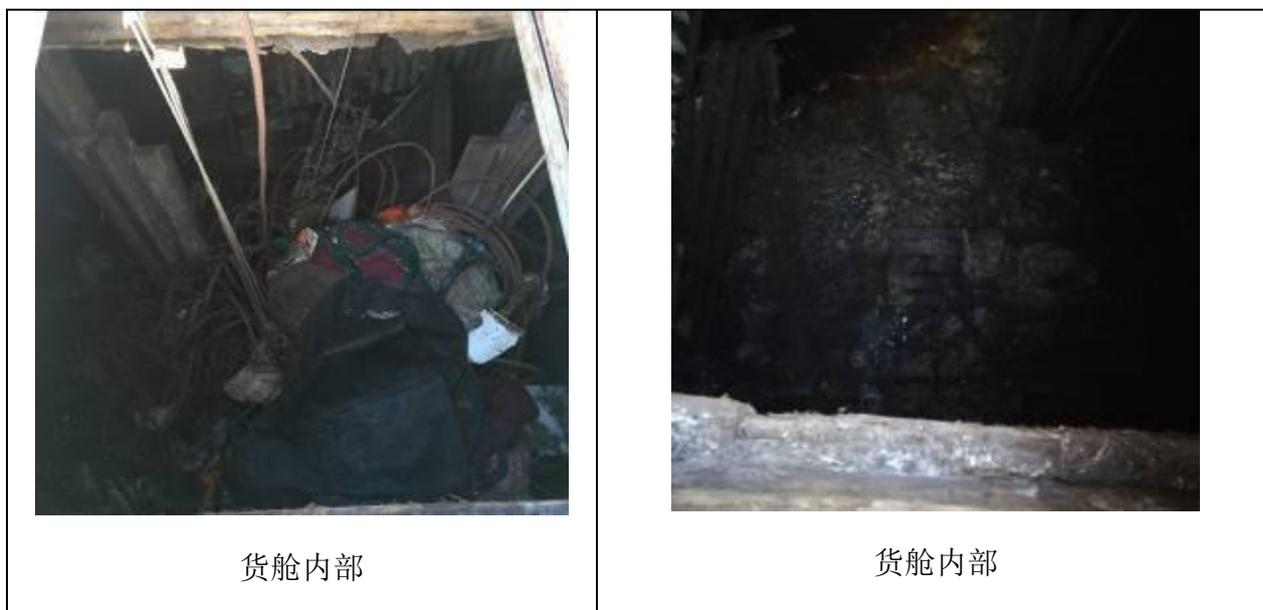
全船船长方向共设有 1 个货舱，货舱间隔成多个舱室，设舱口盖。舱口盖状况良好，舱口围板表面轻微锈蚀，舱盖压槽状况良好。货舱内钢质支撑结构表面轻微锈蚀，舱底和舱壁的部分木板已腐烂损坏。

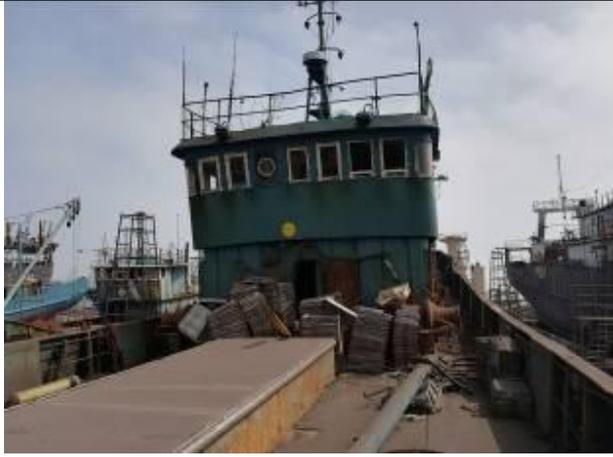
驾驶室正下方的速冻间	速冻间门口堆积着速冻盘

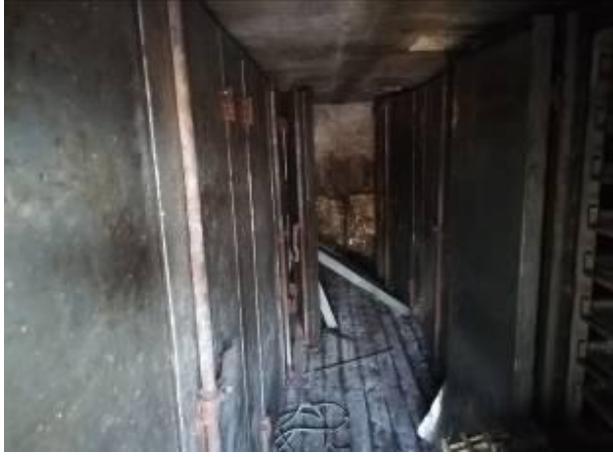
速冻间内部状况良好	各层有轻微锈蚀腐烂

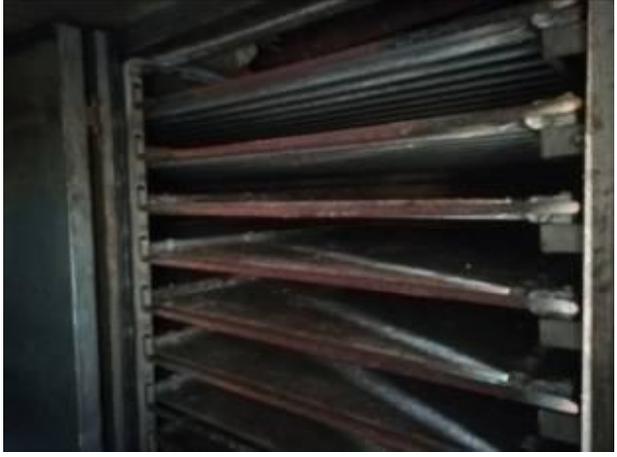
在货舱的后部，驾驶室正下方有一速冻间，内部托盘部分存放在门外上甲板上，速冻间门有轻微变形，速冻间未见明显变形，内部各层有轻微腐烂现象。

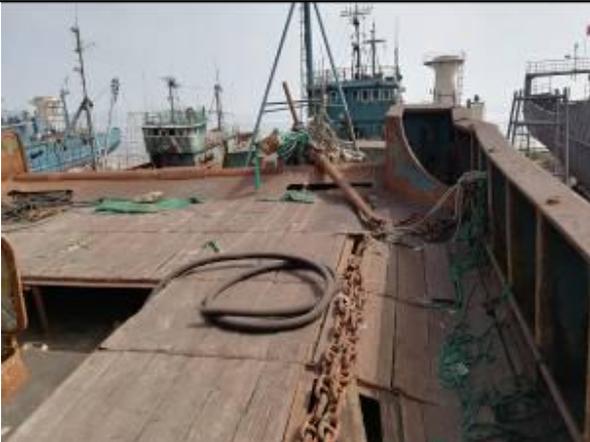
船上可见一根锚以及锚链堆放在尾甲板上。

<p>锚及锚链</p>	<p>吊杆放在上甲板上</p>

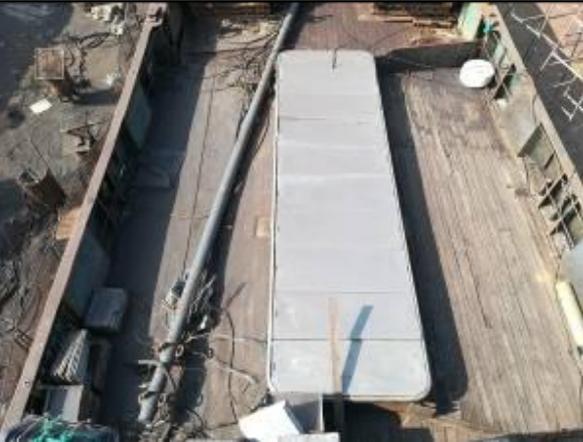
该轮设有一台轻型吊杆起货机，起货机吊杆放在主甲板上，表面状况良好，未见明显损坏；滑轮和钢丝绳表面生锈，未见明显损坏。由于相关试验未进行，实际工作情况未知。

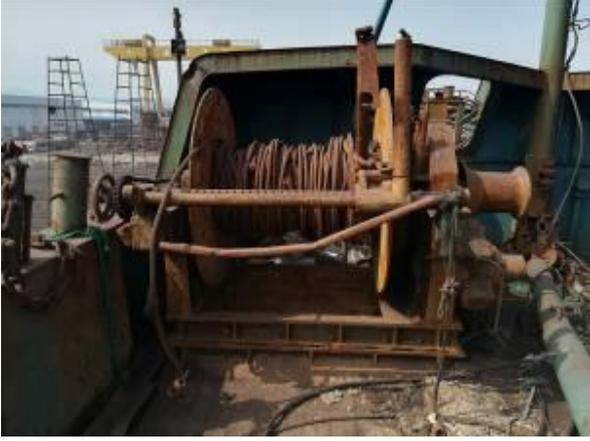
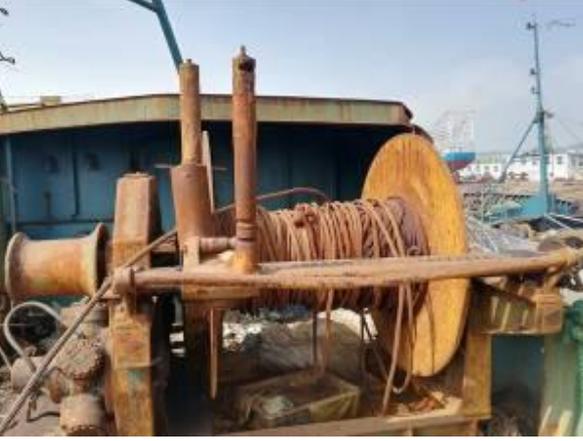
该轮设有绞车两台，布置在货舱前。绞车表面锈蚀严重，左右舷绞车上有钢丝绳。

<p>绞车</p>	<p>绞车</p>

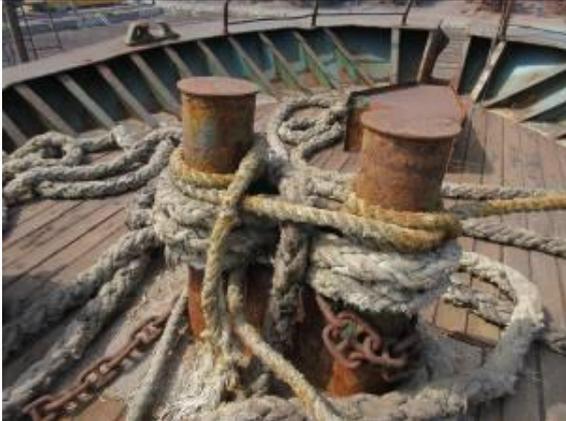
该轮导缆桩结构相对完整，表面局部油漆脱落，有锈蚀痕迹。缆绳缠绕在艏楼甲板缆桩上。

缆桩	缆绳

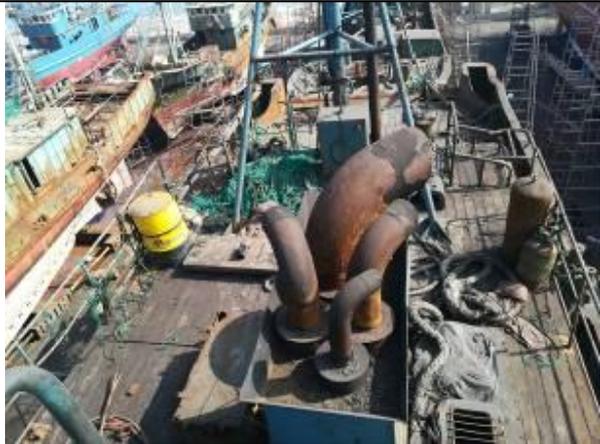
驾驶台甲板的救生筏已被拆除移走，仅见 2 个救生圈，未见其他有效的救生消防设备。

救生筏架上的救生筏已被拆走	房间内有救生圈

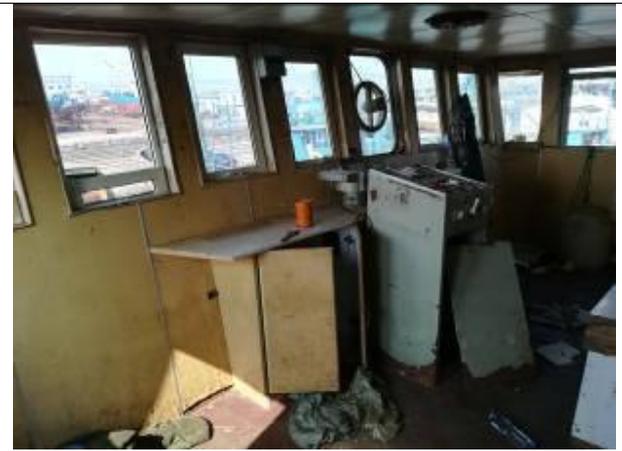
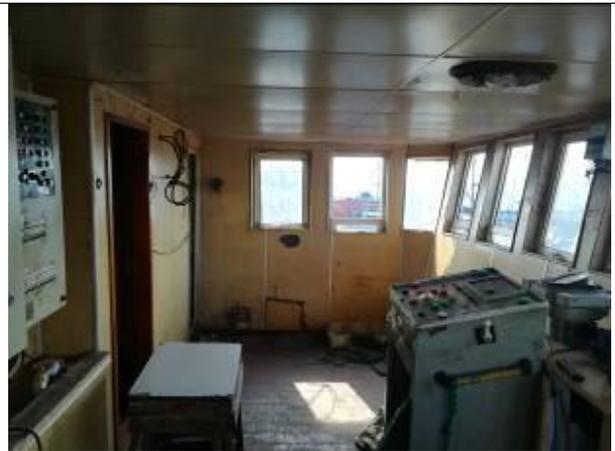
<p>驾驶室</p>	<p>驾驶室</p>

该轮驾驶室内杂乱无章，驾驶台内航海设备几乎全部缺失，仅剩一个磁罗经，驾驶室内有一个控制台，控制台上装有操作按钮及信号灯，外观未见明显损坏，其实际工作情况未知。罗经甲板的舷灯、桅杆上的号灯等无缺失，外观状况良好，其各号灯的实际工作状态未知。

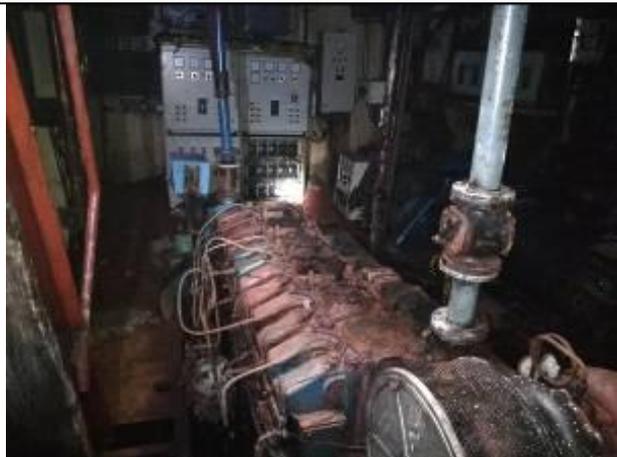
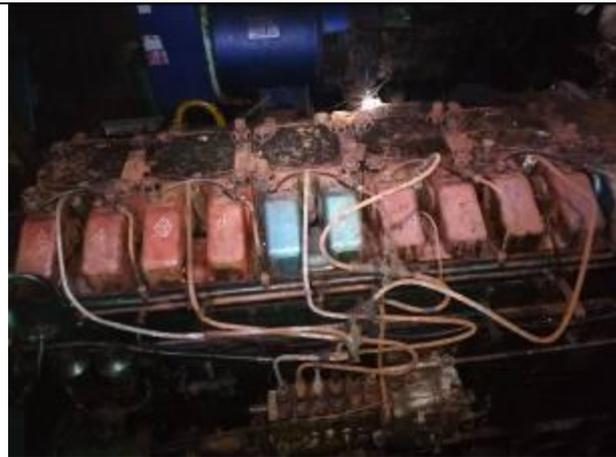
主机	主机

主机外观正常，未见损坏，由于未进行试验，实际工作情况未知。查船舶国籍证书得知，该渔船主机型号为 CW6200ZC-21，功率为 396 千瓦，从主机外观构成辨认该渔船主机为四冲程 6 缸柴油机，因主机没有铭牌，因此信息不详。
