# “鲁荣渔 58896”

## 拍卖前船舶技术状况的检验报告

案件编号：CGMC180712-2

检验委托人：青岛海事法院  
检验日期：2018-07-19

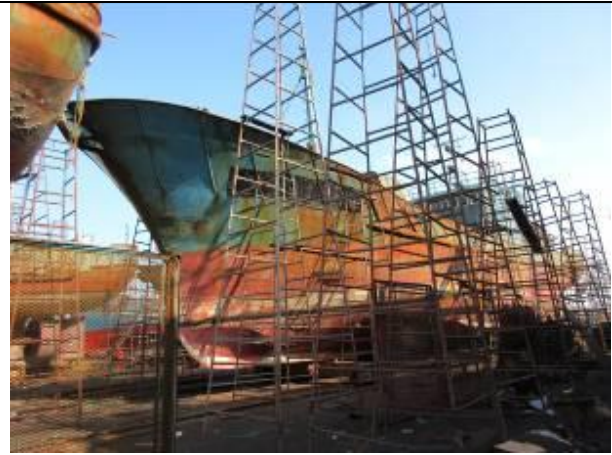
<p>船体首部</p>	<p>主甲板</p>

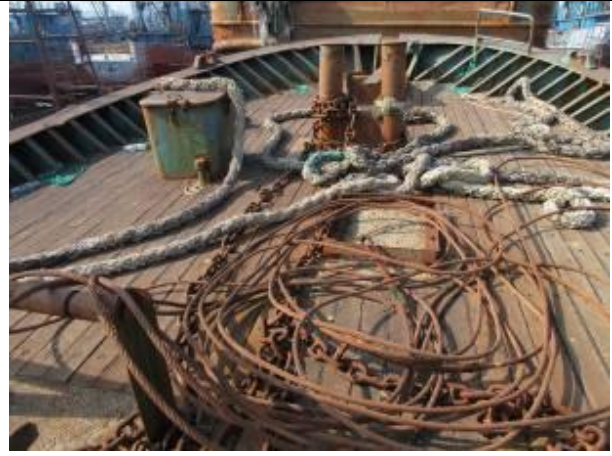
<p>艏甲板</p>	<p>艙甲板</p>

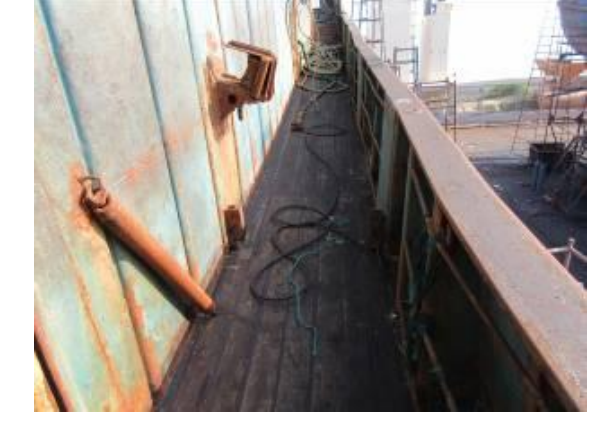
<p>生活区外甲板</p>	<p>驾驶室甲板</p>

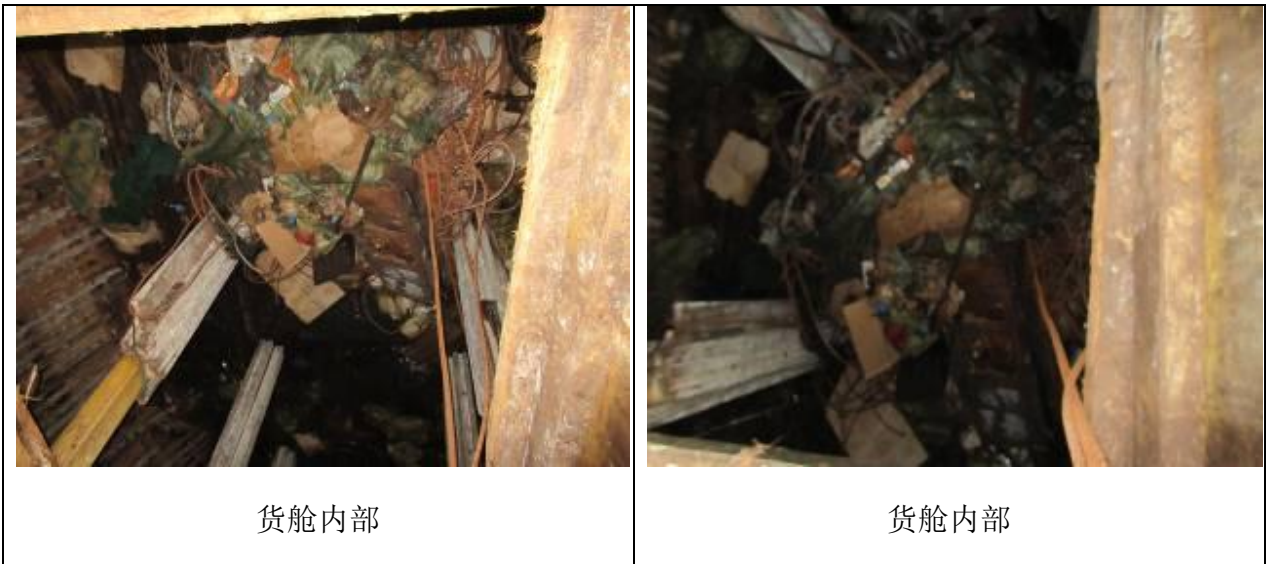
全船船长方向共设有 1 个货舱，货舱间隔成多个舱室，设舱口盖。舱口盖状况良好，舱口围板表面轻微锈蚀，舱盖压槽状况良好。货舱内钢质支撑结构表面轻微锈蚀，舱底和舱壁的部分木板已腐烂损坏。

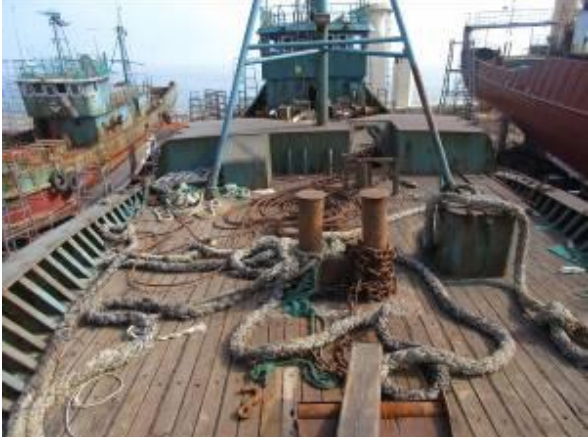
该轮导缆桩结构相对完整，表面局部油漆脱落，有锈蚀痕迹。缆绳缠绕在艏楼甲板缆桩上。

<p>缆桩</p>	<p>缆绳</p>

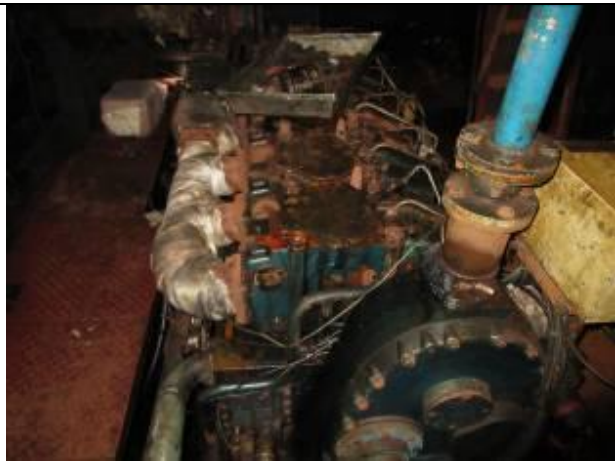
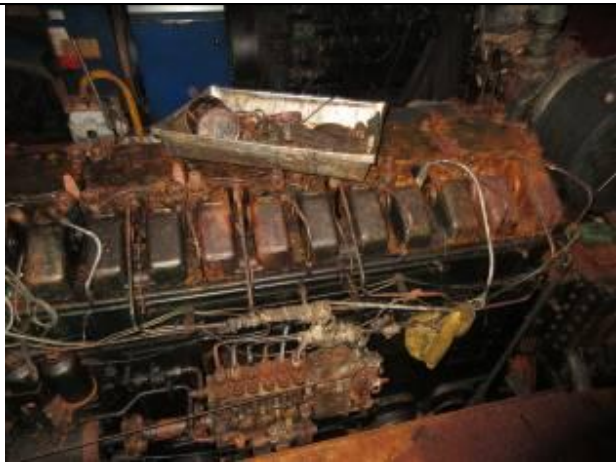
主机	主机

主机外观正常，未见损坏，由于未进行试验，实际工作情况未知。查船舶国籍证书得知，该渔船主机型号为 CW6200ZC-21，功率为 396 千瓦，从主机外观构成辨认该渔船主机为四冲程 6 缸柴油机，因主机没有铭牌，因此信息不详。

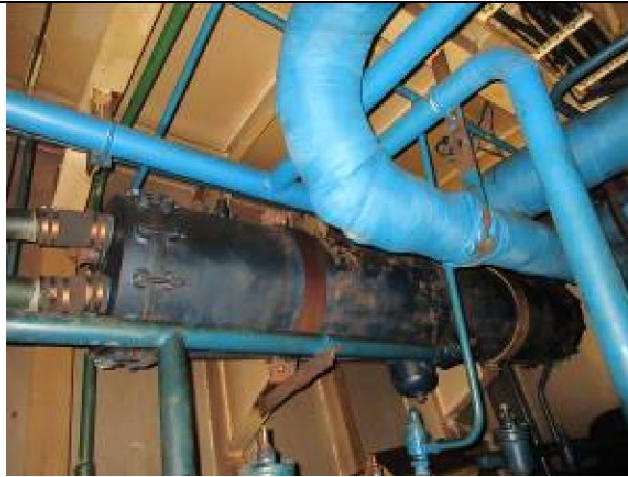
冷凝器

该渔船配备冷凝器，外观状况良好，未见损坏。由于未进行试验，实际工作情况未知。根据铭牌得知该设备详细信息如下：

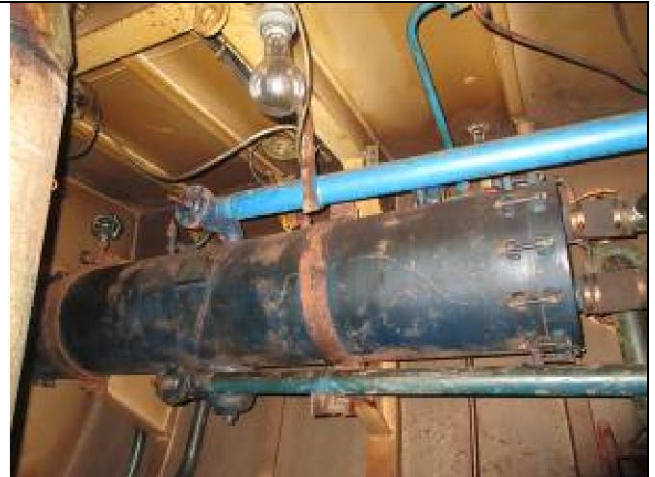
贮液器

该渔船配备贮液器，外观状况良好，未见损坏。由于未进行试验，实际工作情况未知。根据铭牌得知该设备详细信息如下：

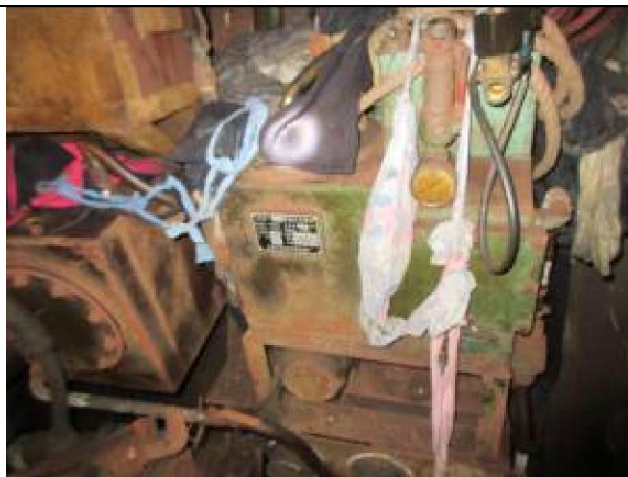
油水分离器

该渔船配备油水分离器，外观状况良好，未见损坏。由于未进行试验，实际工作情况未知。根据铭牌得知该设备详细信息如下：

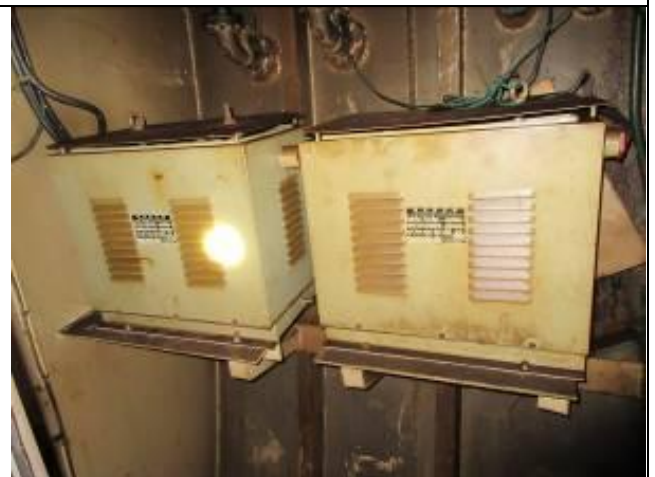
船用变压器

该渔船配备船用变压器，外观状况良好，未见损坏。由于未进行试验，实际工作情况未知。根据铭牌得知该设备详细信息如下：
