# “鲁荣渔 58896”

## 拍卖前船舶技术状况的检验报告

案件编号：CGMC180712-2

检验委托人：青岛海事法院  
检验日期：2018-07-19

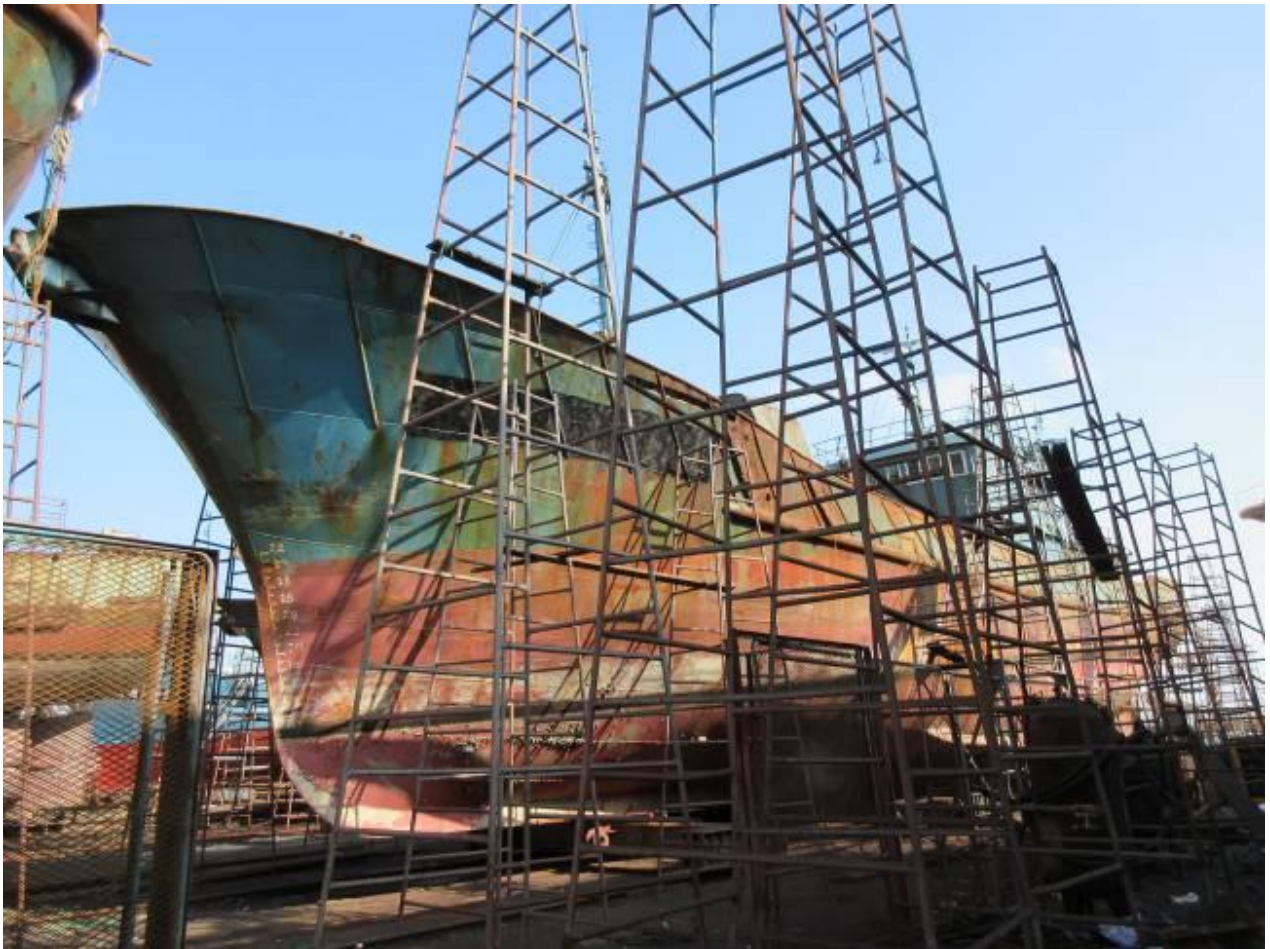
署名验船师抵达鑫邦船厂时，“鲁荣渔 58895”和“鲁荣渔 58896”在坞道上前后相邻。船首两侧及船尾均无船名及船籍港信息，船体轻载水线以下有轻微的海生物附着，海底门已经被海生物附着堵塞。船体油漆外观良好，未见大面积脱落，船体局部发生轻微锈蚀，船体外板、船舷、舳龙骨、船底及龙骨等均未发生明显的变形。船尾部，螺旋桨已经被拆除，尾轴未能抽出，尾轴末端未见损害，导流罩、舵叶、舵托等外观良好，未见明显的变形。船体水线以下的防腐锌块均被严重腐蚀。生活区附近的标识铭牌没有找到，船上无船员，未能对机器设备进行运行试验，各舱室均无电力照明。验船师对船体和船上设备就现场条件尽最大限度进行了客观公正的现场检验。
